測 試 報 告

工服編號 : 07-11-VAA-017
委試公司 : 期程企業股份有限公司
委試公司住址 : 北縣板橋市四維路 112 巷 31 號
檢試物品 : 防水天花板喇叭
型 號 : SCP-6121
數 量 : 1 組
收件日期 : 96 年 11 月 08 日
檢試日期 : 96 年 11 月 26 日
檢試規範 : 參照申請廠商規範
(IEC 60529 Edition 2.1 2001-02)
周圍環境 : 溫度 $22 \pm 2^{\circ}\text{C}$, 相對濕度 $60 \pm 1\%$
檢試項目 : IP55
檢試條件&結果 : 請參閱測試條件&結果

測試項目：IP55

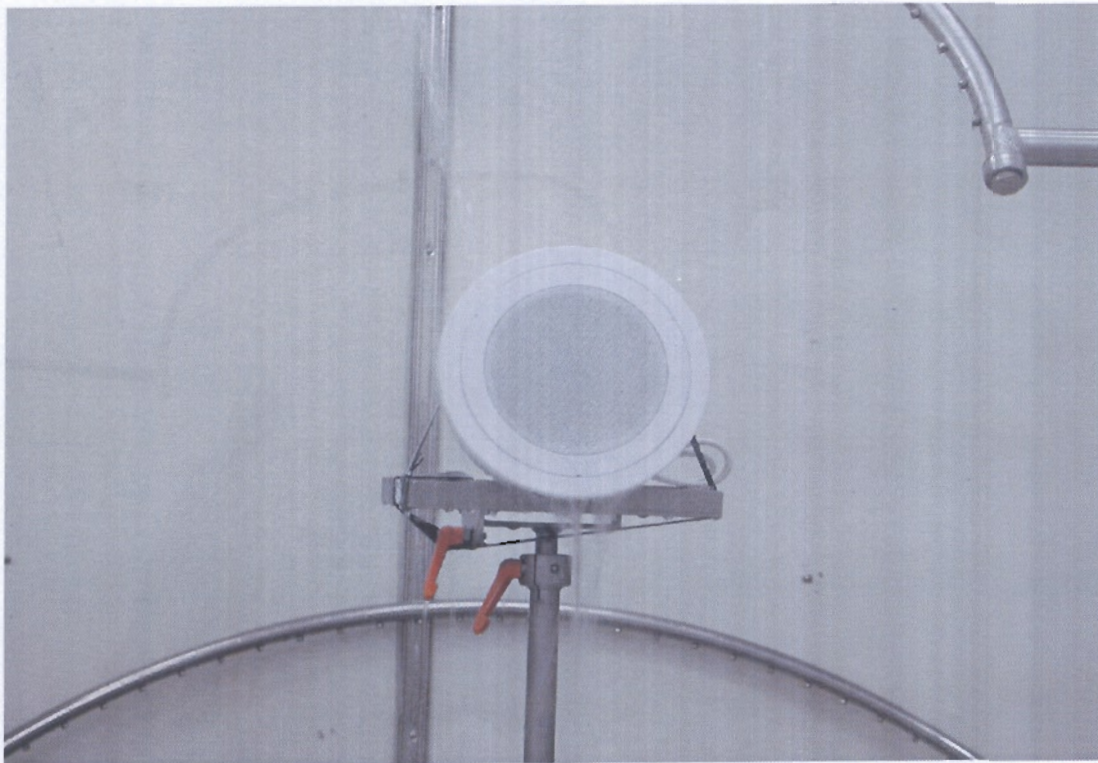
IPX5 測試

- (1) 噴嘴之內徑：6.3 mm.
- (2) 水流率：12.5 l/min ±5%.
- (3) 噴嘴至待測外殼表面之距離為2.5 m ~ 3 m.
- (4) 測試時間3分鐘.

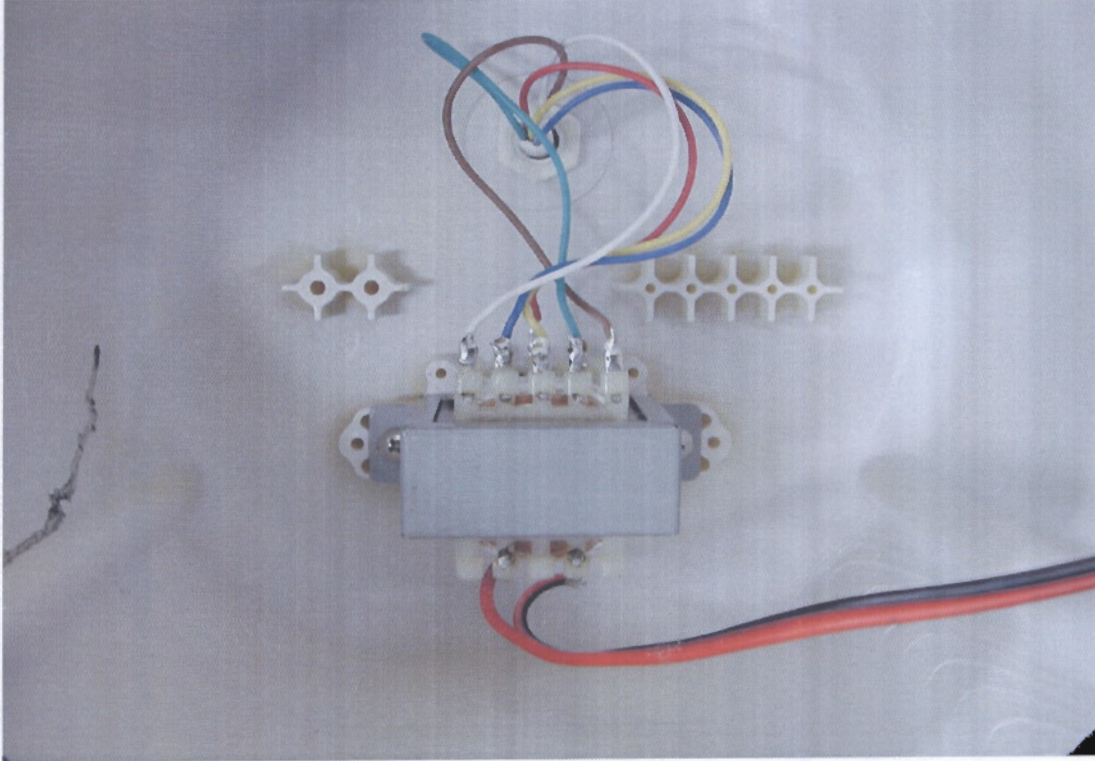
測試樣品內部沒有水進入

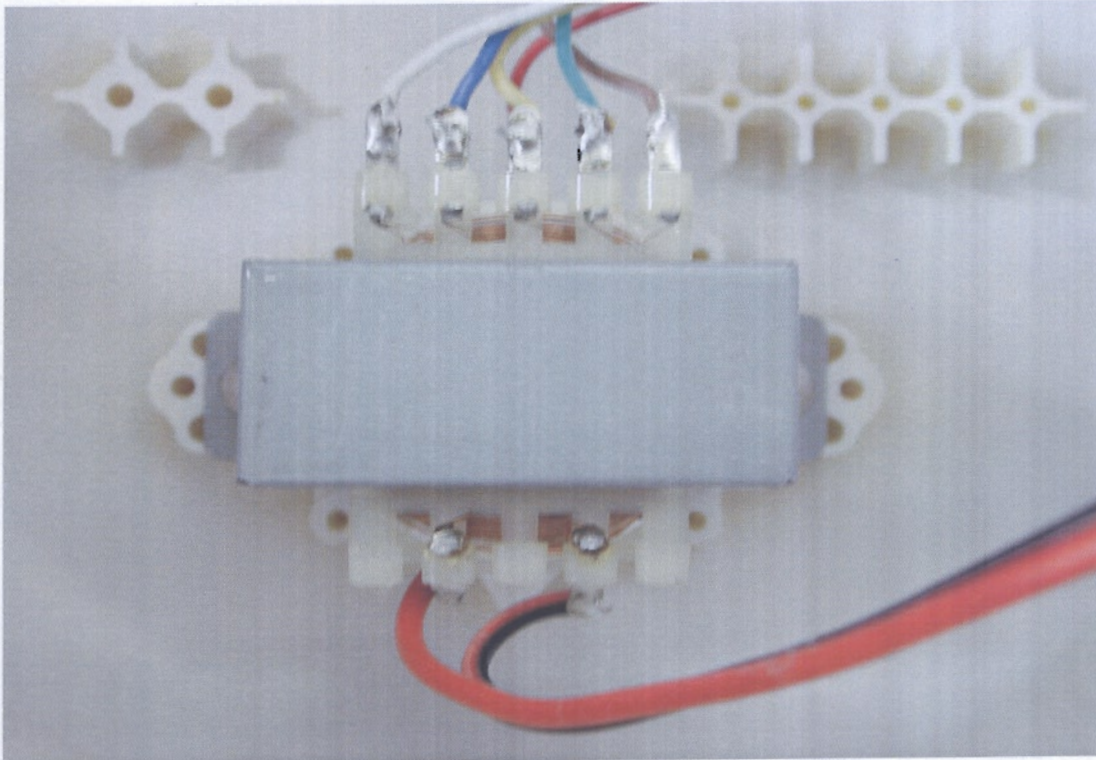
測試樣品內部沒有水進入

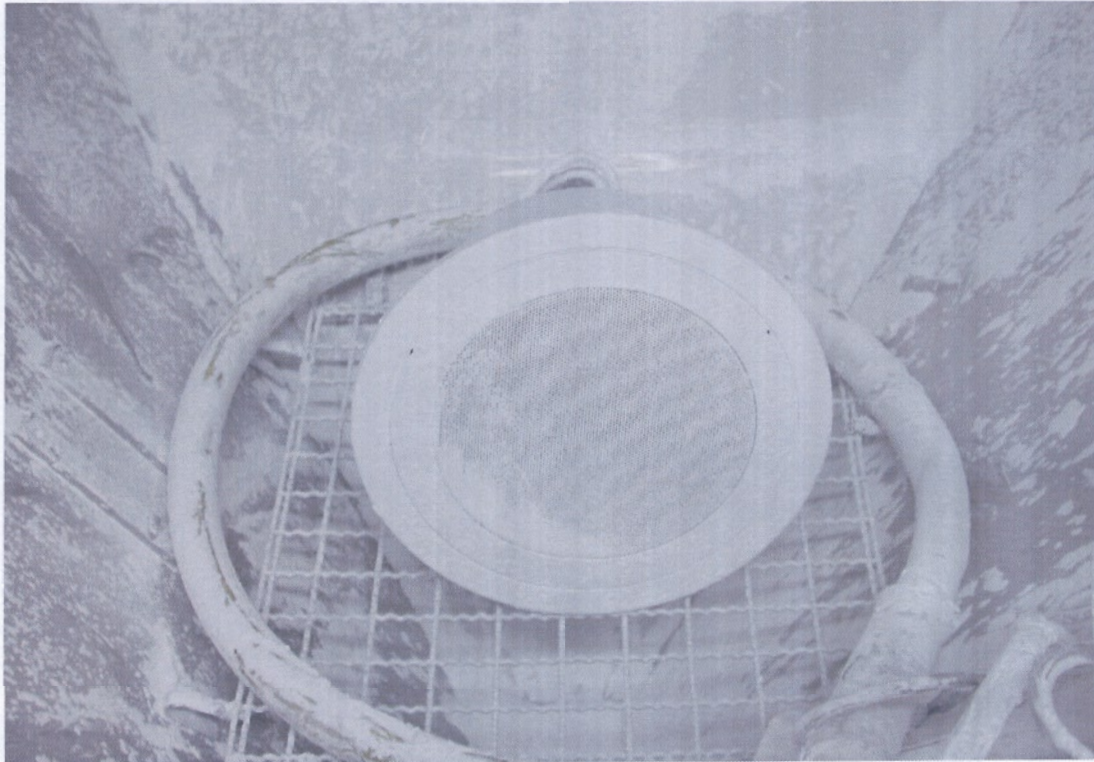
IP5X 測試

- (1) 將測試樣品放入粉塵室.
- (2) 試驗應持續施行8小時.

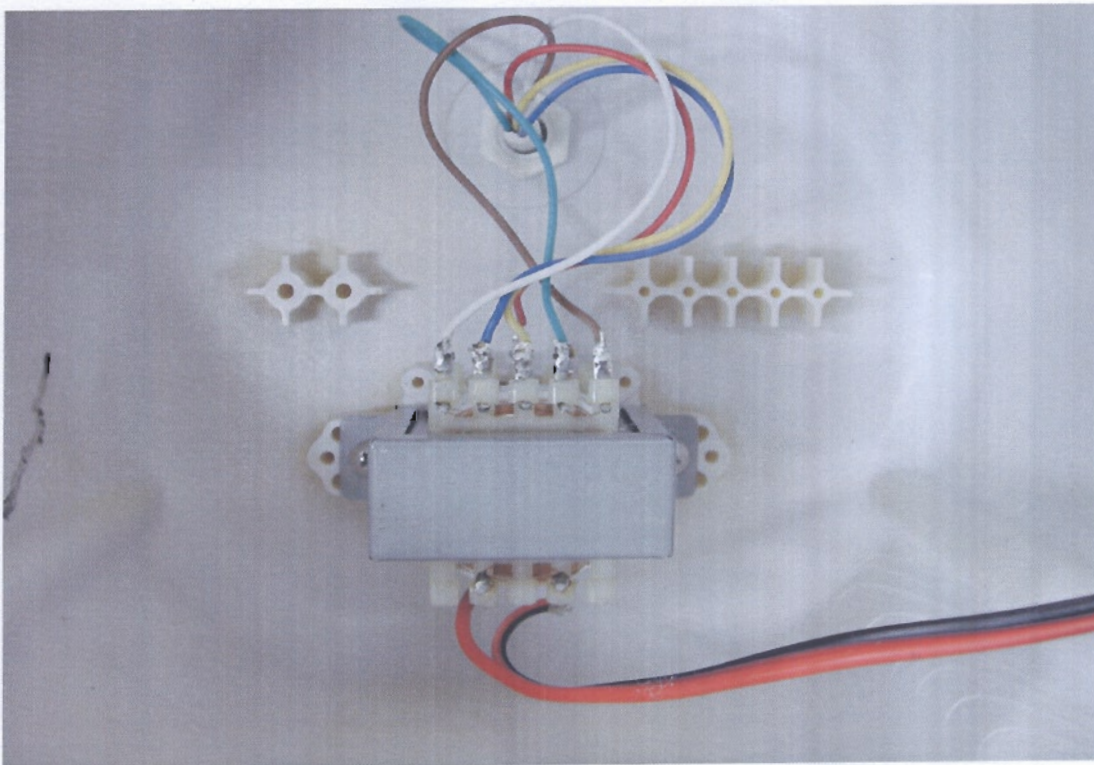
測試樣品內部沒有粉塵進入

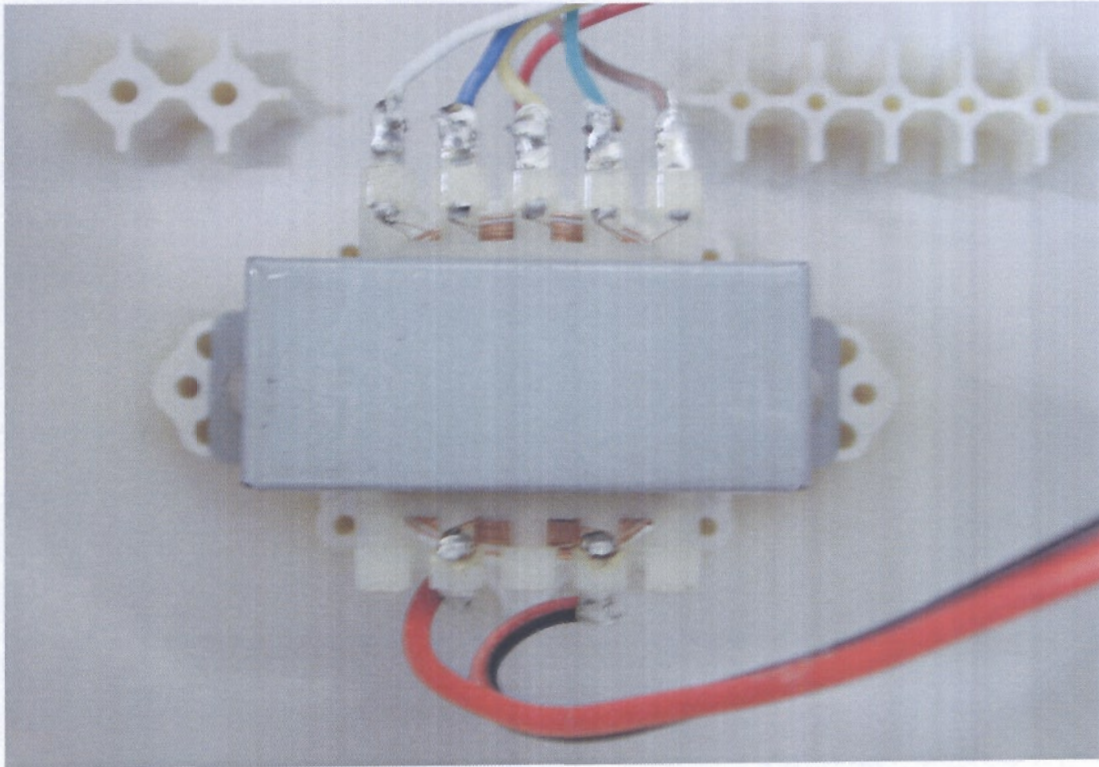
測試樣品內部沒有粉塵進入
